## 大強度陽子加速器施設 J-PARC ハドロン実験施設における放射性物質の漏えいについて （第二報）

本報告は、2013 年 5 月 23 日に発生した J-PARC ハドロン実験施設における放射性物質の漏えいに関して 5 月 31 日に提出した法令報告第一報に続く第二報である。第二報はこれまでの調査と検討の経過報告という位置付けであり、ここに示された内容については、今後さらに詳細な検証作業を行い、評価を経た後に最終報告としてまとめる。

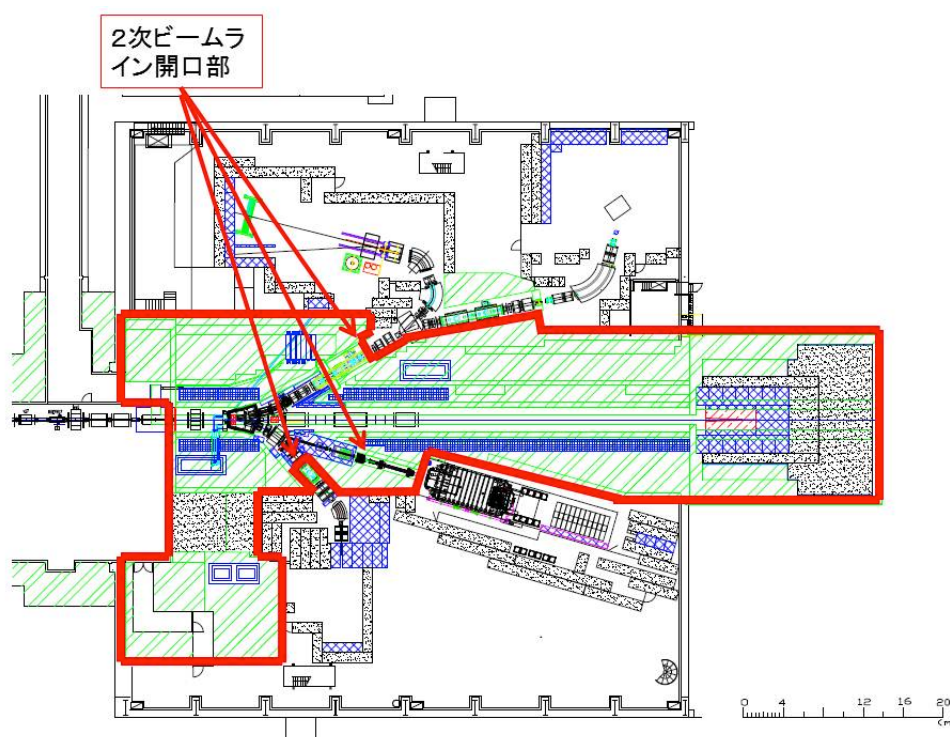
ハドロン実験施設の管理区域は、ハドロン実験ホール周辺およびその内部に、放射線障害予防規程に定める第2種管理区域を設定しており、その内側の1次ビームライン室が第1種管理区域となっている。図2.2に現状の第1種管理区域の範囲を示す。現状では1次ビームライン室の境界付近に1重の空気遮断部分を設け、第1種管理区域の空気を閉じ込めている。ビーム運転中は第1種管理区域の空気を循環し、その一部をフィルタに通して放射性物質の除去を行っている。運転停止後第1種管理区域内で作業等を行う際には、フィルタを通し空気中の放射性物質の濃度を監視しながら排気筒より排気している。

今回の事故においては、標的周辺の気密が十分でなかったために、第1種管理区域内で発生した放射性物質が第2種管理区域であるハドロン実験ホール内に漏えいし、さらに排風ファンの運転により実験ホール外および管理区域外に漏えいしたと考えている。

図2.2: ハドロン実験施設の第1種管理区域の現状。太線で囲まれた範囲が第1種管理区域である。

図2.11にこれらの概念図を示す。現状では1次ビームライン室の境界付近に空気遮断部分を設けこれを1重の隔壁として運用しているが、これを2重化し、標的部分をはじめとする気密性能の強化を行う。また、現状では1重の隔壁の内側の空気中の放射性物質の監視は行っていないが、対策後は各層にて空気中の放射性物質の監視を行う。

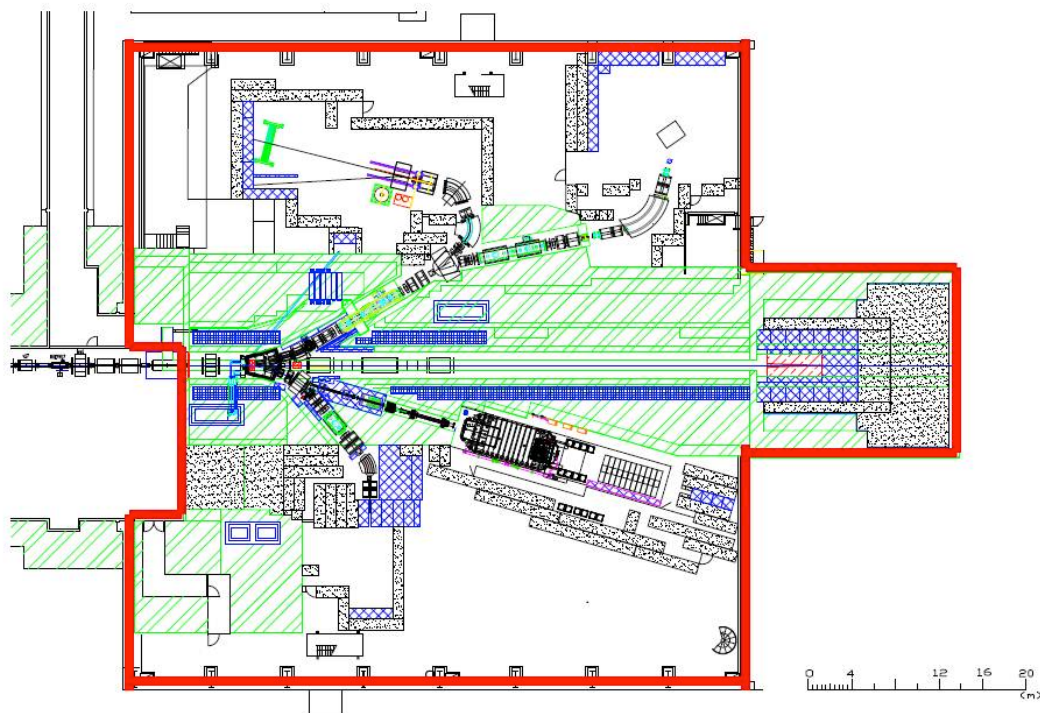
図 2.12：ハドロン実験ホールにおいて管理区域の見直しを行う範囲。

これらの措置を講じた上で、ハドロン実験ホールの管理区域の見直しを行う。  
図 2.12 に見直しを行う範囲を示す。
